# Guía Técnica de Soluciones

CAUSAS • REPARACIÓN • PREVENCIÓN

Preparado por el servicio técnico de PS – Septiembre 2018

**POLIUREA SYSTEMS**

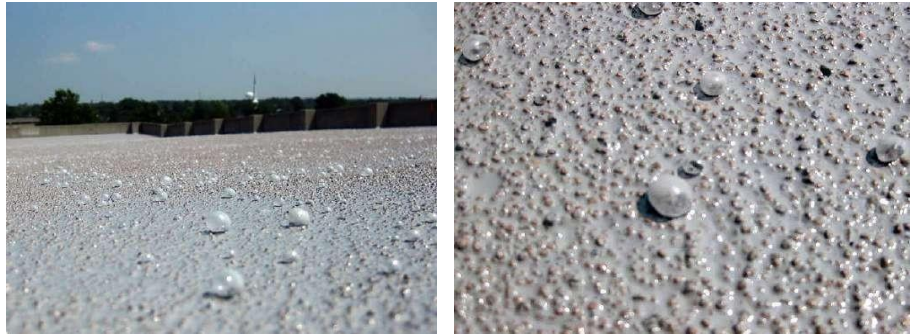
# PINHOLES

Los agujeros de alfiler “Pinholes” aparecen como pequeñas ampollas o burbujas. Cuando estas ampollas explotan generalmente dejan un cráter redondo y el agujero de alfiler debería ser fácilmente visible a través de la película.

- **SOPORTE POROSO:** El hormigón libera aire y vapor de agua que se expande a medida que aumentan las temperaturas. Las limpiezas con chorro de arena o pulido también pueden abrir poros en el hormigón y/o agujeros de gusano.
- **EXCESIVO ÁRIDO:** Aire atrapado en la capa polimérica cuando el árido se aplica en excesiva cantidad de golpe, dejando bolsas de aire.
- **ADITIVOS EXCESIVOS:** Cuando se acelera demasiado, el recubrimiento forma rápidamente una película, atrapando el aire del sustrato, evitando el escape durante el proceso de curado. La adición de solventes puede producir burbujas por pinholes si no se permite que el solvente escape antes de la gelificación.

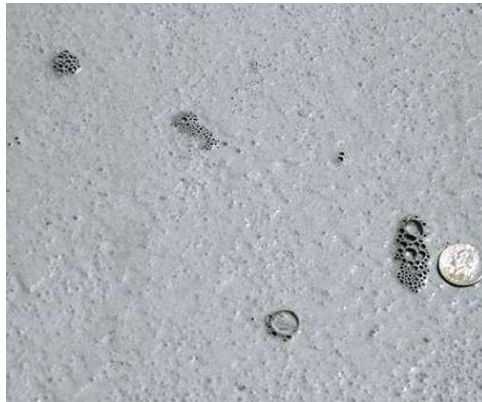
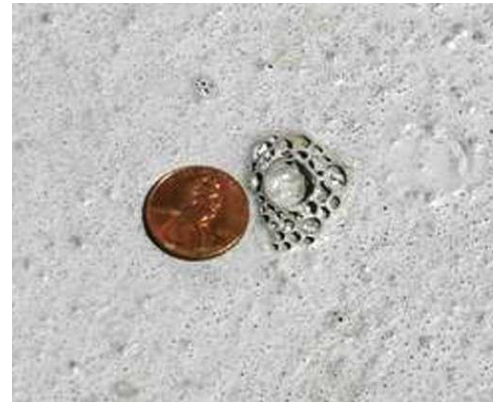
Los cráteres debidos a la humedad típicamente aparecerán agrupados.

- La humedad relativa o la humedad que haya podido absorber el árido, agua, sudor... reacciona con el material y causa un efecto de burbujea, tal y como se muestra. Esto es causado por una reacción química entre la humedad y el material aplicado, en productos de la familia de los poliuretanos.

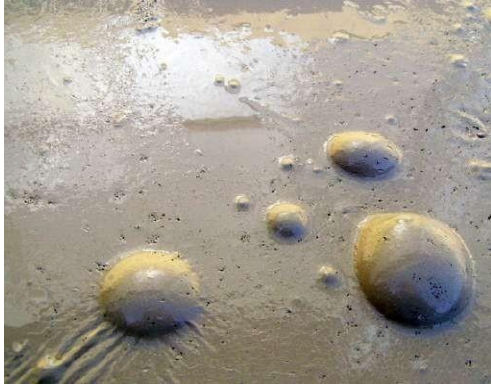
Las ampollas se ven como burbujas en la superficie del recubrimiento. Las ampollas tendrán un resto de agua o humedad atrapada dentro de ellas. La humedad entre la capa de desgaste agregada y la capa superior deja una textura de piel de naranja en la parte posterior de la ampolla, lo que refleja la textura del revestimiento de arena.

Ampollas por causa de lluvia o sistemas de aspersión

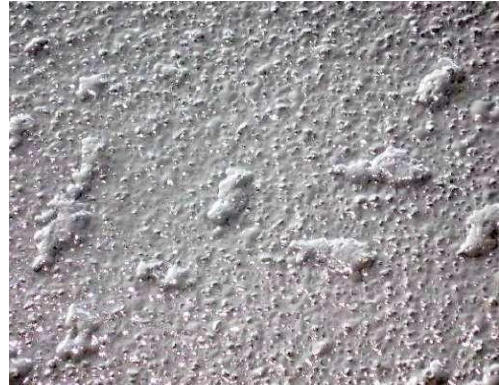
Ampollas por causa de rocío

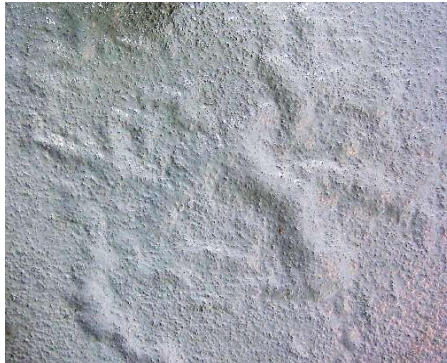
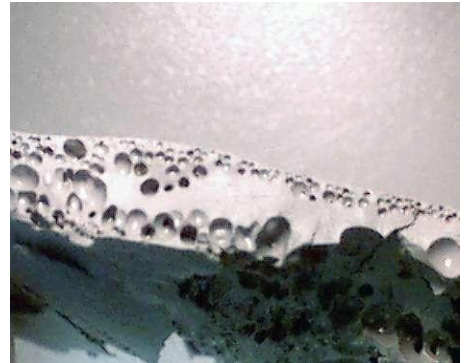
Las ampollas se ven como pequeñas o grandes burbujas intactas en la superficie del recubrimiento y pueden aparecer redondas u oblongas. Dependiente en el estado de curación, pueden sentirse esponjosos o fluidos debajo de la superficie.

- El recubrimiento se aplicó a una velocidad mayor que las instrucciones de aplicación.

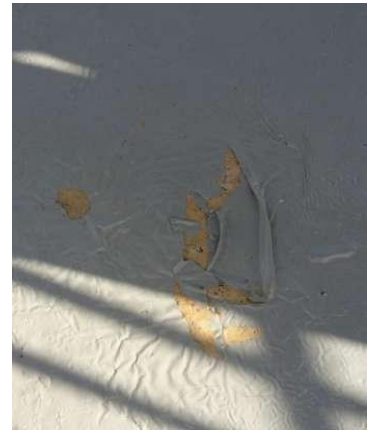
El revestimiento parece estar arrugado, pueden ocurrir múltiples líneas de arrugas paralelas.

- **RECUBRIMIENTO NO CURADO / FUERA DE RELACIÓN:** El material se aplica sobre un producto no curado o fuera de su rango de relación, causando causa estrés en la capa de acabado superior.
- **RECUBRIMIENTO DEMASIADO GRUESO:** Recubrimiento aplicado con un espesor que excede las instrucciones de aplicación.

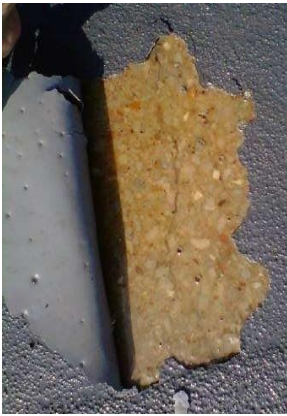
La falla prematura del recubrimiento puede ocurrir a través de la deslaminación. El revestimiento puede desprenderse en lugares y mostrar signos de lechada superficial de cemento u otros contaminantes en la parte posterior.

Deslaminación debido a la humedad

- **ACABADO DE SUPERFICIE INCORRECTO:** La superficie no fue chorreada o erosionada antes de aplicar la membrana o el producto se aplicó sobre imprimación epoxi después de la ventana de 24 horas.
- **HUMEDAD:** Había rocío u otra humedad en la superficie a ser cubierta.
- **CONTAMINACIÓN POR POLVO, SUCIEDAD, ...:** El recubrimiento sobre superficies contaminadas provocará fallas en el recubrimiento, como son la pérdida de adherencia.
- **MATERIALES INCOMPATIBLES:** Los materiales que son incompatibles con el recubrimiento causarán una variedad de problemas, incluida la deslaminación.
- **APLICACIÓN DE CAPA DELGADA:** Una capa superior final aplicada a consumos de cobertura insuficientes puede deslaminarse y pelar del sistema de recubrimiento.

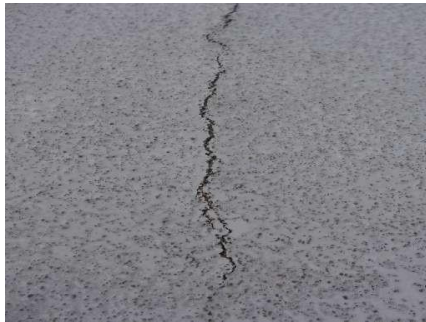
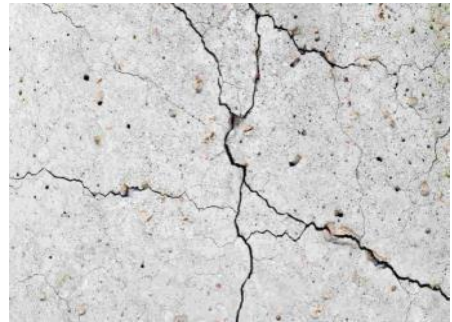
# GRIETAS O FISURAS

Las grietas en el sustrato del hormigón pueden transmitirse a través del recubrimiento y llegar a ser claramente visibles. Con el tiempo, estas grietas pueden aumentar tanto en número como en tamaño.

- **AJUSTES DE LA ESTRUCTURA:** Las grietas del sustrato son causadas por el desplazamiento y el asentamiento de la estructura después de la construcción original.
- **EXPANSIÓN / CONTRACCIÓN:** Las estructuras de hormigón experimentan una expansión y contracción impulsadas por la temperatura, la humedad y la carga. Todas las grietas deben recibir un tratamiento antes de la aplicación de la base.

1. Resiga las grietas.
2. Rellene con sellador de Poliurea Fría PS••1000 al ras de la grieta. Permita que el sellador cure completamente.
3. Limpie el área de reparación con medios mecánicos o con solvente. Extienda la limpieza de 16 a 20 cm más allá del área afectada.

3. Aplique una capa de imprimación sobre la totalidad de la grieta.
4. Coloque 0,7•0,9 mm de grosor del sellador de Poliurea Fría PS••1000 bien extendida. Permita que cure y luego aplique el sistema requerido.

5. Alternativo al paso 5 se puede aplicar material de producto final extendido a un mínimo de 3••4 cm a cada lado de la grieta e incruste la Cinta Autoadhesiva de refuerzo en la totalidad de la junta. Centre la Banda Autoadhesiva sobre la Poliurea Fría PS-1000. La cinta se autoadherirá automáticamente. Aplique más producto sobre la Cinta para encapsularla. Deje que se curen las capas de encapsulado y luego aplique el sistema requerido.

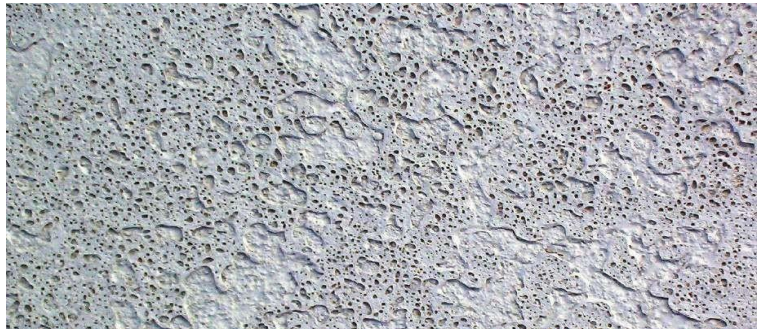
# DAÑO POR AGUA EN RECUBRIMIENTO AÚN NO CURADO

La superficie tiene áreas de patrones similares a esponjas, con cráteres, donde el agua ha entrado en contacto con el revestimiento no curado.

- Lluvias intensas, rociadores u otra fuente de agua causaron daños en el recubrimiento no curado.

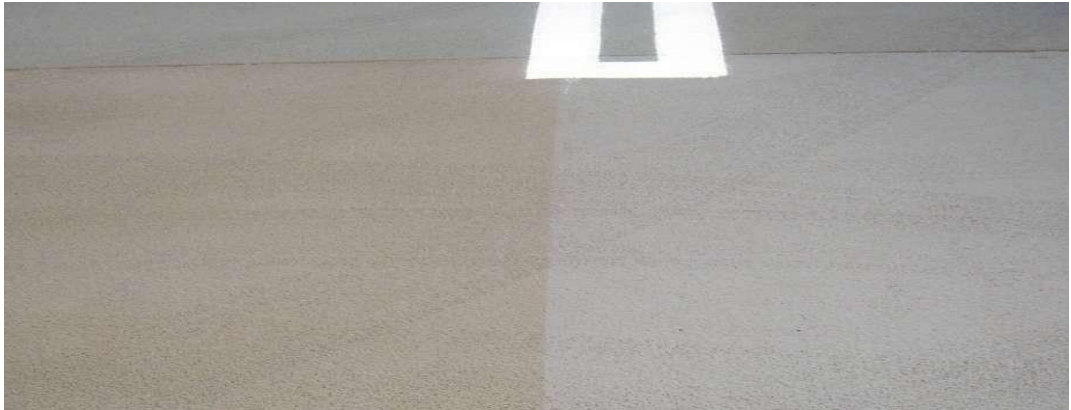
La superficie impermeabilizada muestra diferentes tonos de color. Si bien se lo considera estéticamente poco atractivo, esta condición no afecta la integridad del sistema de impermeabilización.

- **DIFERENTES LOTES DE ACABADO:** Puede haber una ligera variación de color de un lote a otro.
- **CUBIERTA SIN REVESTIMIENTO PROTECTOR UV:** El material más viejo ha envejecido adoptando un color diferente.
- **MEZCLADO INCORRECTO:** El producto no se mezcló lo suficiente para dispersar el pigmento. Ver instrucciones de mezcla de productos en la sección Información de soporte de este manual.

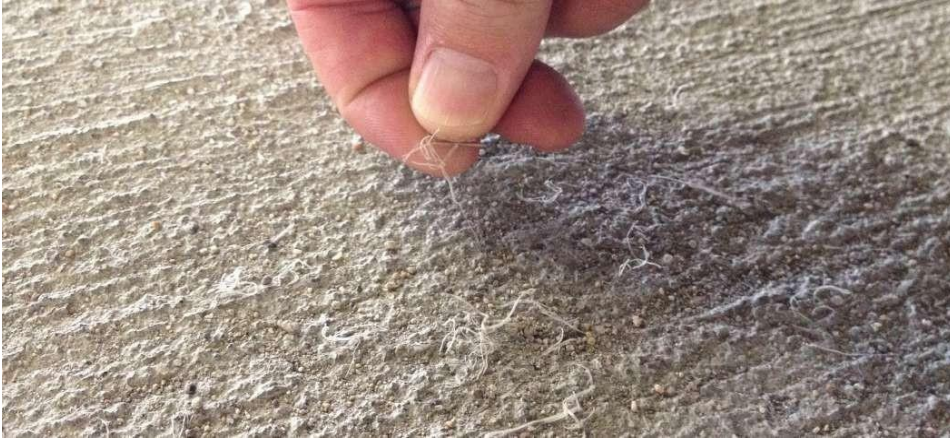
Se han agregado fibras a la mezcla del hormigón para controlar las grietas por contracción y para mejorar otras propiedades físicas. Estas fibras sobresaldrán y dañarán el sistema de recubrimiento y pueden causar futuras fugas.

- Las fibras que se han agregado a la mezcla del hormigón y que sobresalen a través de la superficie de hormigón.

1. Prepare mecánicamente la superficie mediante granallado según la textura estándar de la industria (ICRI CSP3•• CSP4) sin causar defectos al sustrato.
2. Retire las fibras mediante la quema con una antorcha de propano.
3. Elimine cualquier residuo restante antes de aplicar el recubrimiento.

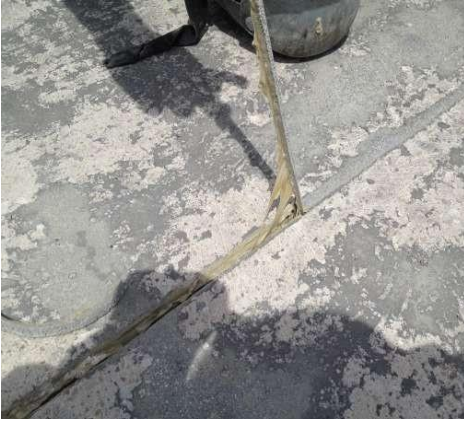
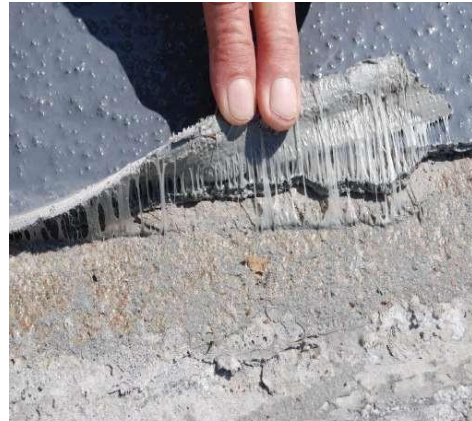
La deslaminación del recubrimiento se ha producido debido a un sellador no curado o fuera de relación.

- El sellador de dos componentes se mezcló incorrectamente o se contaminó.

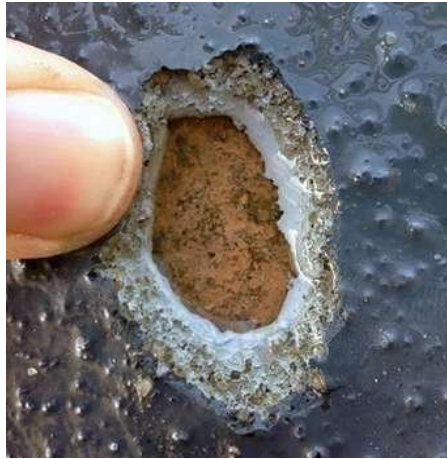
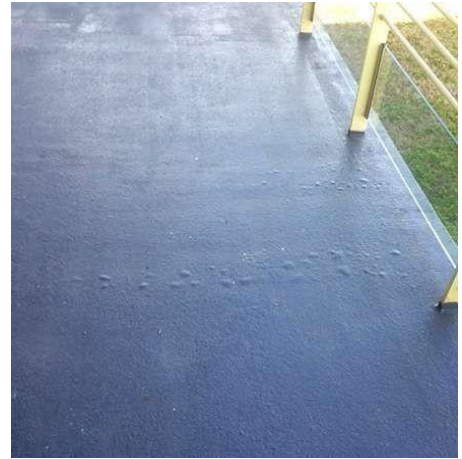
El sistema de recubrimiento falla debido a la delaminación causada por la migración de humedad en el sustrato de hormigón.

- El exceso de humedad atrapada en/o debajo del sustrato de hormigón.

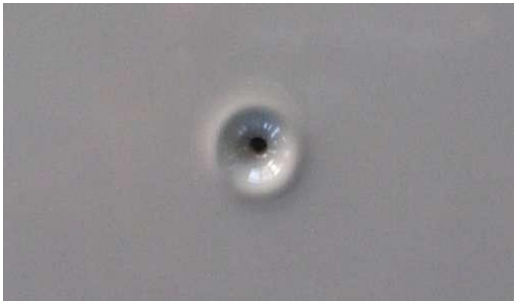
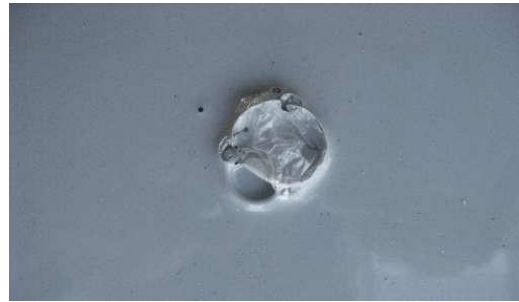
Los agujeros de alfiler "Pinholes" aparecen como pequeñas ampollas o burbujas. Cuando estas ampollas explotan también dejan un cráter redondo y el agujero de alfiler se debe ver fácilmente a través de la película.

- **DESGASIFICACIÓN:** El aire escapa del hormigón poroso y queda atrapado en el revestimiento.
- **MOVIMIENTO DE AIRE:** El movimiento excesivo de aire desde los respiraderos, puertas u otras fuentes puede causar un secado repentino y evitar necesaria liberación de aire del recubrimiento.

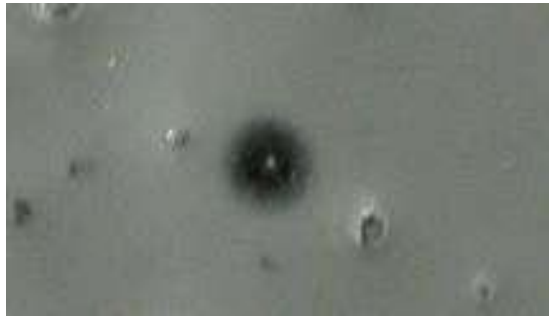
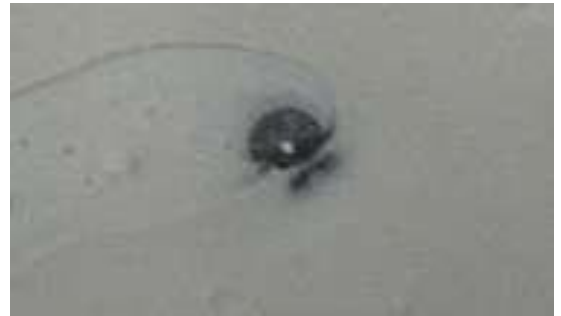
Los ojos de pez son hendiduras redondas o separación en el acabado del revestimiento. Tras un examen más detallado, se ven como un cráter con un borde alrededor del perímetro del defecto junto con un punto muy pequeño en el centro, de ahí el nombre "ojo de pez".

- **CONTAMINANTES DE SILICONA:** ciertos procesos de fabricación tales como soldadura o pulverización pueden depositar siliconas en el pavimento que causan que aparezcan los ojos de los peces.
- **CONTAMINANTES DE ACEITE / GRASA:** Los contaminantes de aceite o grasa pueden hacer que el recubrimiento funcione incorrectamente y ojos de pez para aparecer.

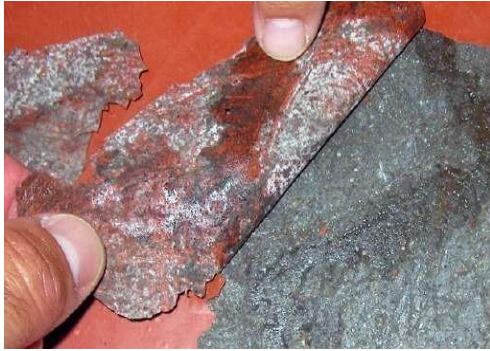
El recubrimiento se desprende o desune, ya sea del sustrato de una capa de revestimiento previa.

Deslaminación•sustrato

- LIMPIEZA INADECUADA: Limpie adecuadamente el sustrato y proporcione un perfil adecuado para la correcta adhesión, ya sea por arranque, chorreo u cualquier otro medio adecuado.
- PRIMER NO USADO: Usa una imprimación adecuada previo a recubrir el sustrato.
- TRANSMISIÓN DE VAPOR DE HUMEDAD:
- Los sustratos en contacto con el suelo deben contar con una barrera de vapor efectiva y adecuadamente instalada para ayudar a prevenir posibles problemas derivados de la presión hidrostática, capilar o de vapor de humedad.
- Siempre realice una prueba de cloruro de calcio según los estándares ASTM antes de la instalación.
- Los resultados de la prueba no deben producir más de 1,5 kg de humedad por cada 300 m<sup>2</sup> por 24 horas.
- Cuando los resultados de la prueba de cloruro de calcio son más altos que 1,5 kg cada 300 m<sup>2</sup> por 24 horas, consulte los Servicios Técnicos PS

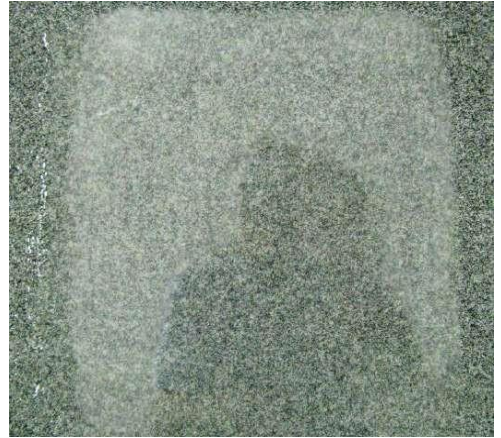
Hay una apariencia lechosa o turbia en el material de recubrimiento húmedo o curado.

- **HUMEDAD:** La humedad en el hormigón o niveles altos de humedad ambiental pueden causar humedad en la superficie cuando se aplica el material o antes de que este esté completamente curado. Esto puede dar como resultado una apariencia lechosa o una película grasosa. Esta condición a veces se denomina "rubor" y es más prevalente con ciertos epóxidos.
- **APLICACIÓN GRUESA:** Puede aparecer una apariencia lechosa o turbia debido a que el recubrimiento se aplica demasiado grueso. En este caso, la apariencia lechosa será más notable si el recubrimiento es transparente.

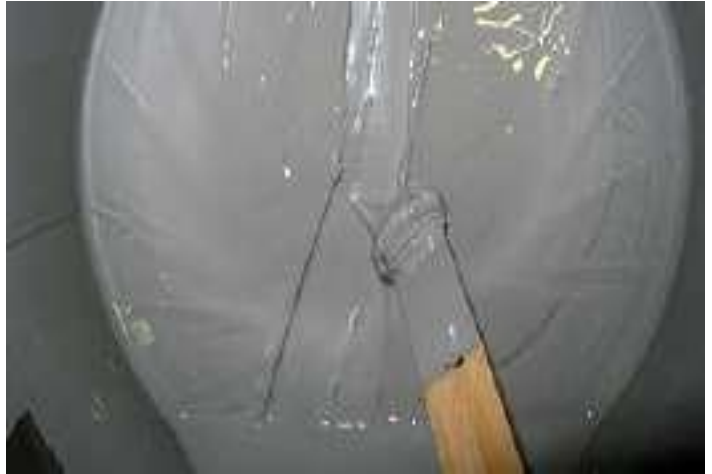
Material sólido se asienta en el fondo del bidón/Envase. Esto ocurre normalmente en el componente que está pigmentado.

- TIEMPO: Algunos productos tienen una tendencia a la sedimentación con el tiempo.

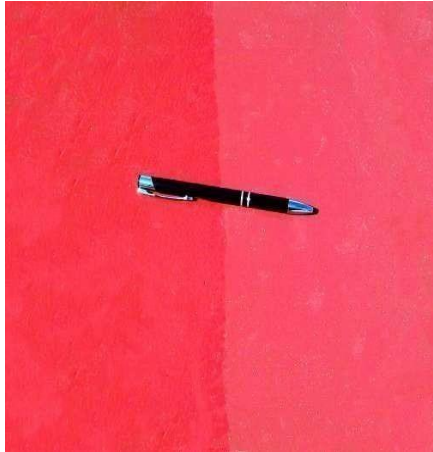
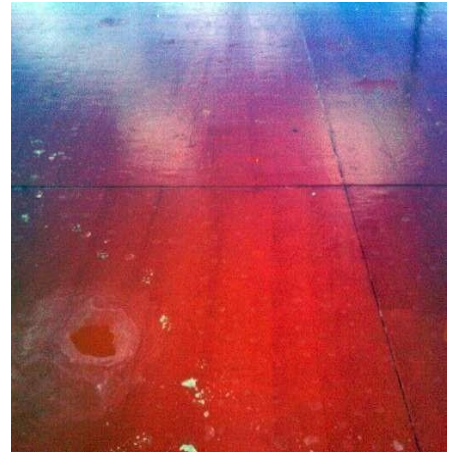
La superficie revestida tiene diferentes tonos de color.

- **RETOCANDO DESPUÉS DE 15 MINUTOS:** Problemas de flotación de color surgen cuando se ha aplicado un material pigmentado y se retoca después de que ha estado asentado durante 15 minutos o más. Pueden aparecer diferentes tonos de color.
- **DIFERENTES NÚMEROS DE LOTES:** dado que el color puede variar de un lote a otro, el uso de diferentes números de lote en un sitio de trabajo también puede causar diferencias en la apariencia del color.

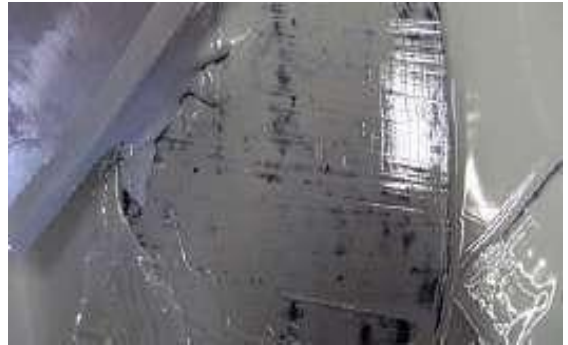
- Relación de mezcla incorrecta.
- Mezclado incorrecto.
- Materiales fríos.
- Temperaturas ambientales frías.
- Temperatura de soporte fría.

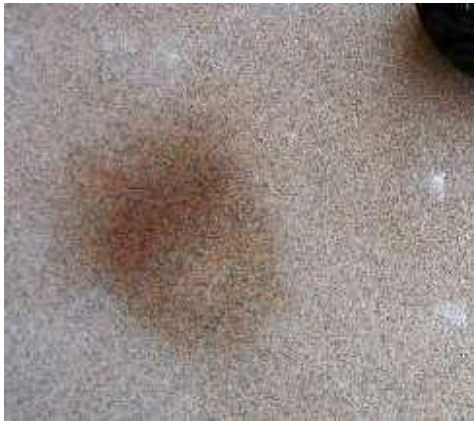
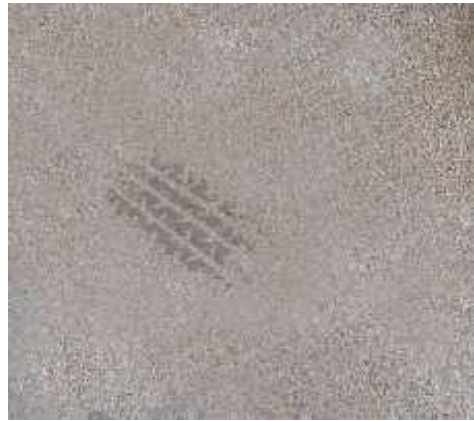
Hay manchas oscuras o descoloridas en el sistema de recubrimiento.

- EXPOSICION O DERRAMES QUÍMICOS: El pavimento ha sido expuesto a productos químicos.
- MARCAS DE NEUMÁTICOS: El pavimento ha estado expuesto al tráfico vehicular.

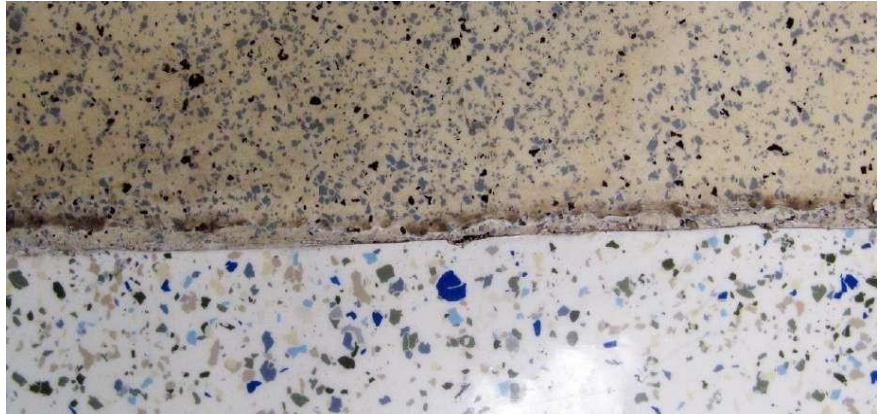
El recubrimiento final ha desarrollado una tonalidad amarillenta. Este problema afecta a epoxys ya sean claros o no.

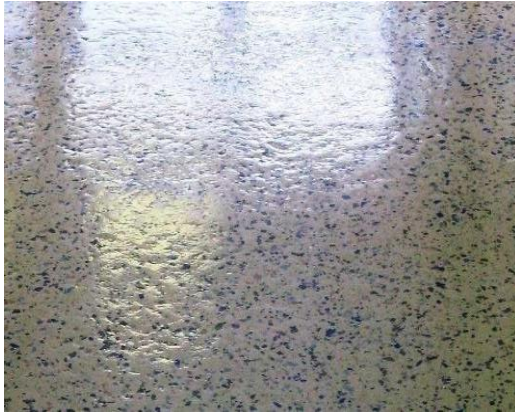
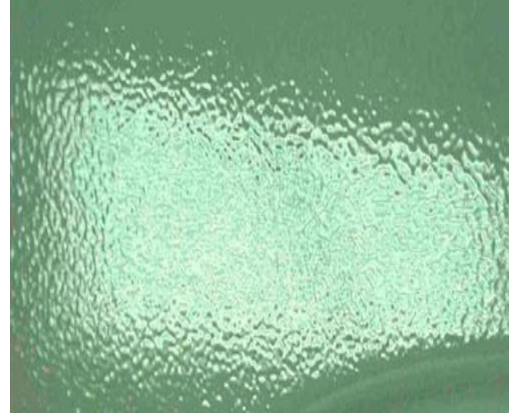
La piel de naranja es una apariencia de punteado en la última capa final del sistema de pavimentos epoxi o poliuretano, algunos fabricantes de pavimentos ofrecen este acabado como parte de sus sistemas, sin embargo, no siempre es deseable para el cliente.

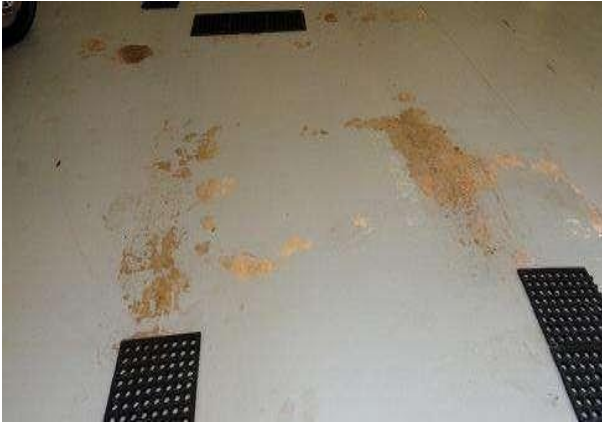
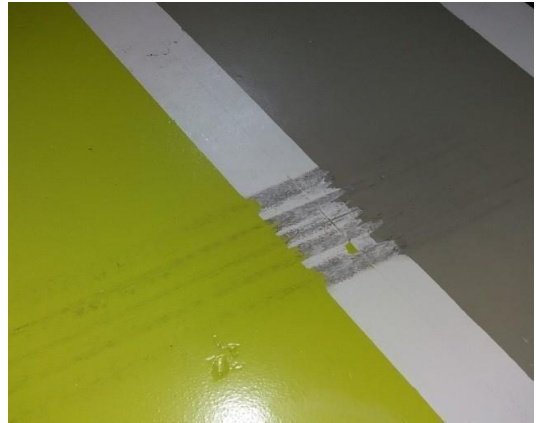
El sistema de pavimento se está deslaminando y pelando en áreas donde los neumáticos están constantemente en contacto con el revestimiento.

1. Retire todo el material suelto, pelado o no adherido.
2. Elimine el aceite o la grasa utilizando un desengrasante de tipo industrial o el limpiador biodegradable.
3. Los contaminantes profundamente penetrados pueden requerir la eliminación por métodos mecánicos.
4. Asegúrese de que el sustrato esté limpio y seco antes del recubrimiento.
5. Vuelva a aplicar el revestimiento según el manual de aplicación de pavimentos PS.

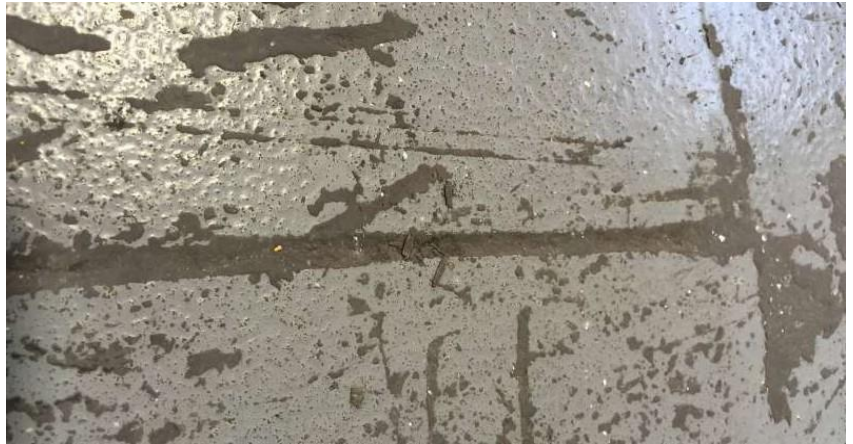
# DAÑOS MECÁNICOS

El sistema aplicado en el pavimento ha sido rayado o perforado.

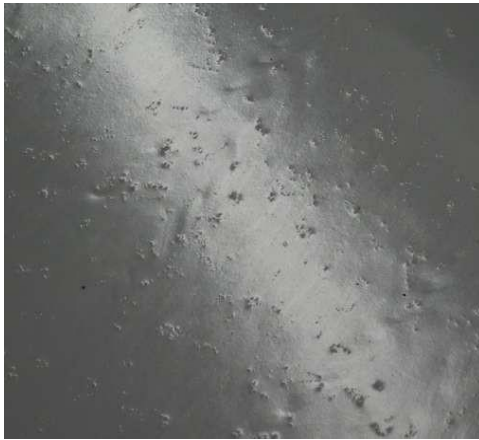
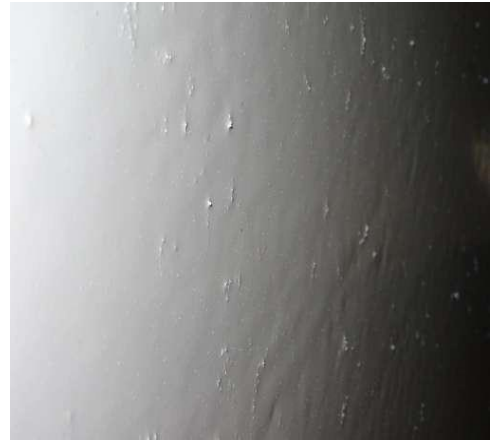
La pelusa del rodillo está incrustada en el revestimiento después de la aplicación.

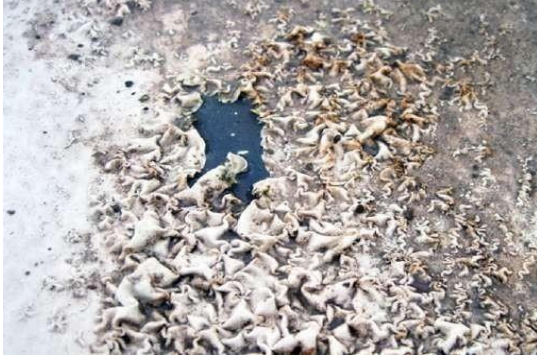
Hay pérdida de adherencia entre las capas o entre el recubrimiento y el sustrato.

Deslaminación debido a la fina capa superior y al encharcamiento

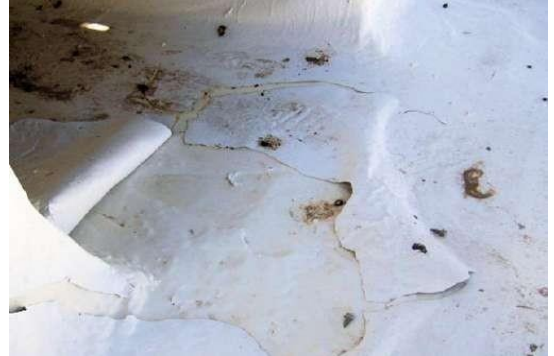
Desaminación debido a una limpieza inadecuada

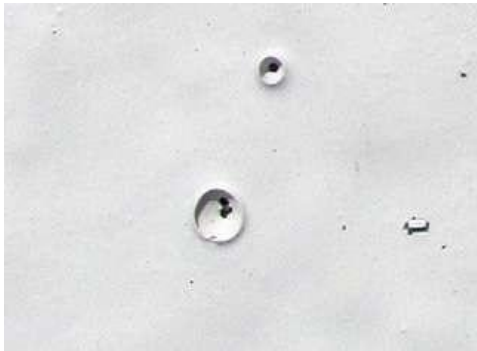
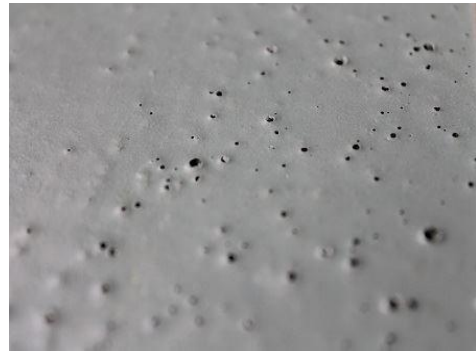
Los pinholes debidos a la desgasificación aparecen como diminutas ampollas o burbujas. Cuando estas ampollas explotan, generalmente dejan un cráter redondo y el orificio se puede ver fácilmente a través de la película. Esta condición ocurre con mayor frecuencia cuando se aplica un sistema de recubrimiento en los techos de hormigón.

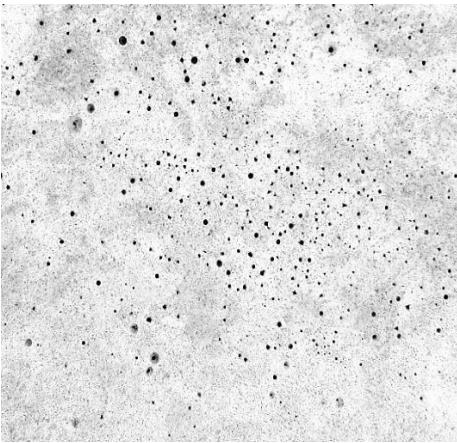
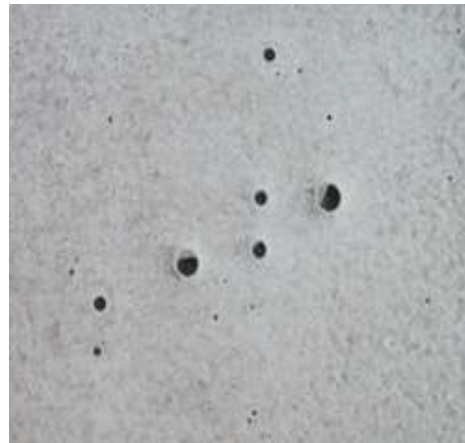
Hay pequeños agujeros que penetran a través del recubrimiento, un corte transversal mostrará material de capa de base intacta, con los agujeros contenidos únicamente en la capa superior.

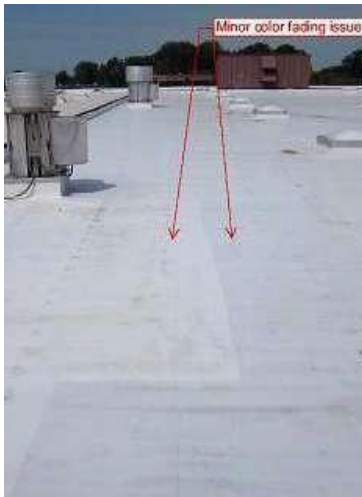
La superficie del recubrimiento no cura con un acabado brillante y que refleje la luz, como es ideal para una capa superior de techado.

Diferencias de color

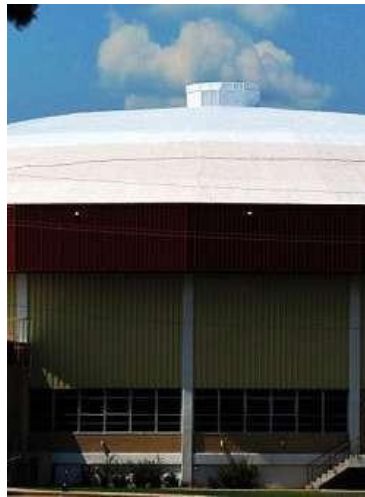
Sombras de color

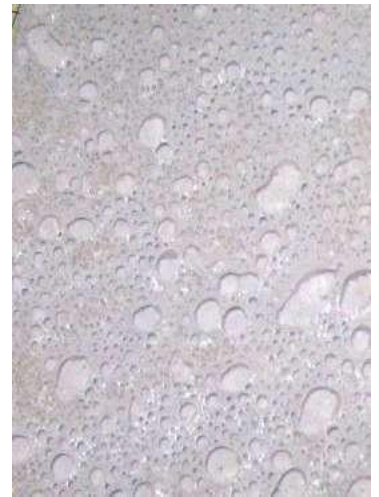
Efecto perla

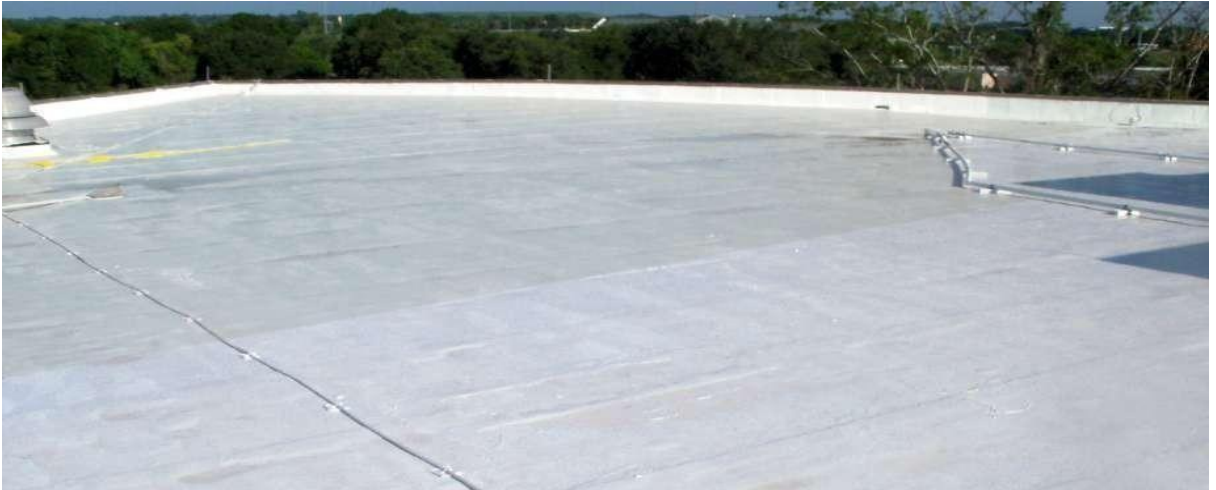
Los recubrimientos parecen tener diferente sombreados. Eso es más fácil de notaren color blancos.

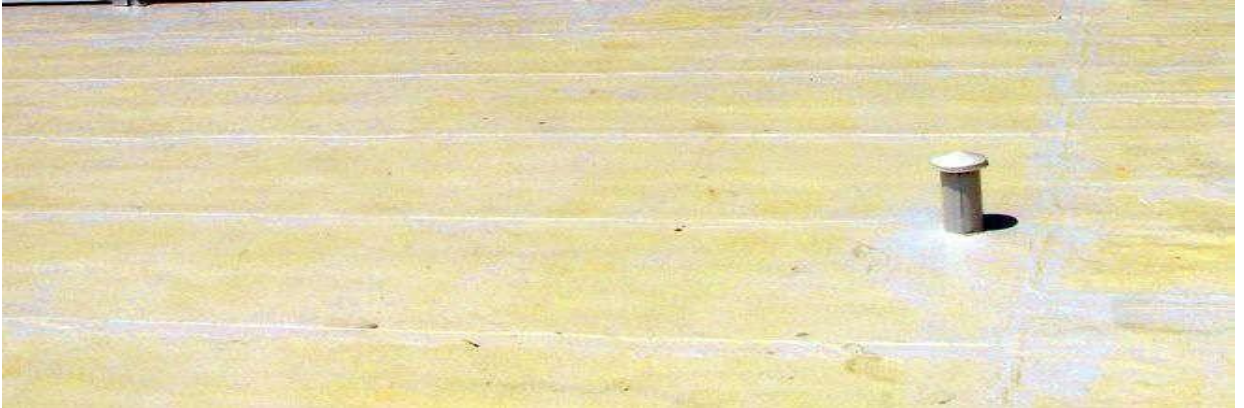
La superficie del recubrimiento en color blanco ha adquirido un tono amarillento.

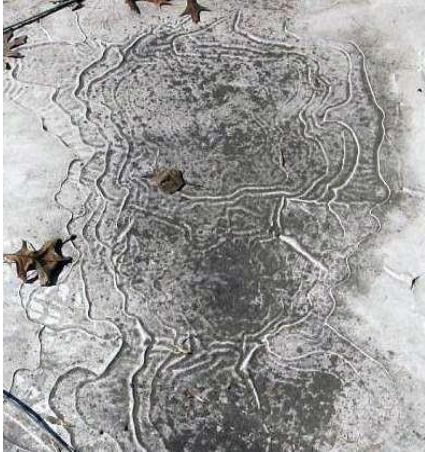
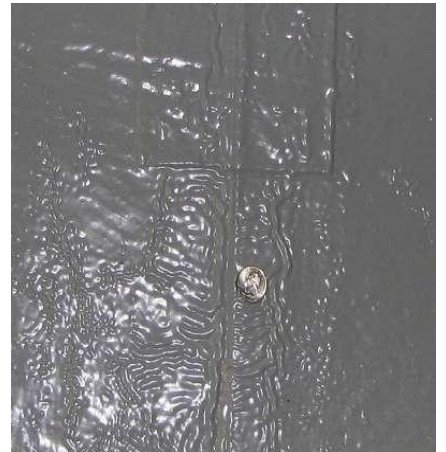
Aparecen arrugas en algunos lugares.

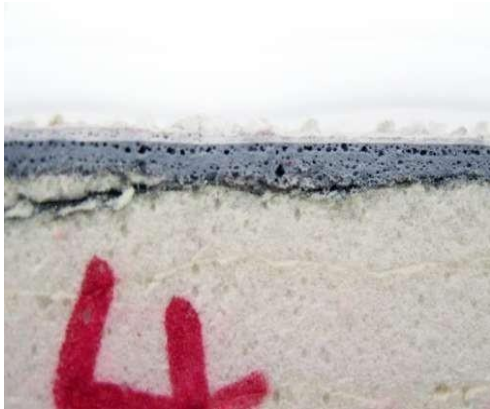
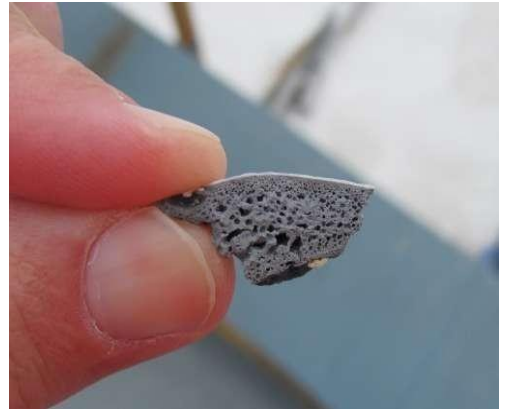
La sección transversal revela un gran número de células abiertas en el recubrimiento. Durante el proceso de curado, el recubrimiento tiene un curado superficial. La reacción química de un isocianato con la humedad desarrolla burbujas de gas, las cuales quedan atrapadas en la capa.

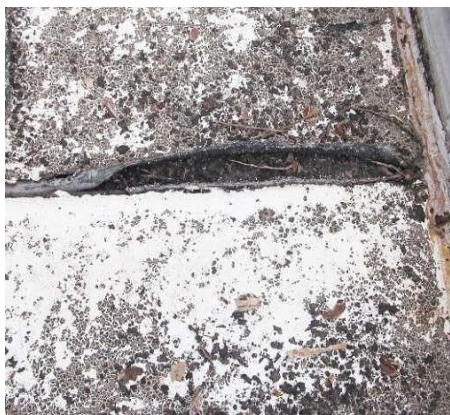
Aberturas en juntas generalmente ocurren en las capas de asfalto y bitumen modificado y se complica por las condiciones del agua encharcada. Los recubrimientos inicialmente mostrarán una grieta transformándose en una pequeña abertura de tipo blíster. El revestimiento formará entonces una boca de pez, y finalmente la lámina se separará y se retirará para formar un bordecurvado.

Borde de costura rizado

**JUNTAS NO CORRECTAMENTE PREPARADAS:** Las aberturas en juntas son causadas por la aplicación de un revestimiento delgado en la costura. Cuando la costura de la membrana no se prepara según las especificaciones de PS, el revestimiento dejará un borde delgado en la parte superior de la costura. Como las uniones de la membrana de la cubierta varían de 1 mm a 5 mm, se producirá una considerable autonivelación en el revestimiento en esta ubicación. Una capa delgada en la costura, combinada con la transferencia de tensión de una lámina de membrana a otra lámina de membrana, creará una grieta por tensión en la parte superior de la costura. Con el tiempo, esta puede convertirse en una apertura más grande.

3. Imprima el sustratoexpuesto.
4. Aplique el producto base sobre las áreas imprimadas e incruste una cinta autoadhesiva o una tela de refuerzo Geotex—90 mientras el revestimiento está húmedo. Use solo tela de refuerzo adecuada para cubrir costuras o grietas; no use cintas de vinilo o el recubrimiento no se adherirá. Centre la tela Geotex••90, sobre la división, trabaje reforzando la tela en el material de la capa de base húmeda, usando una brocha o rodillo para eliminar bolsas de aire, arrugas y espacios.

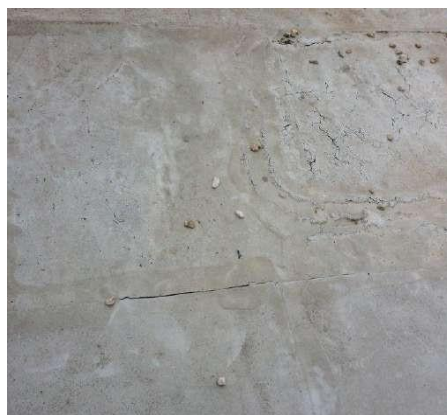
Costuras divididas

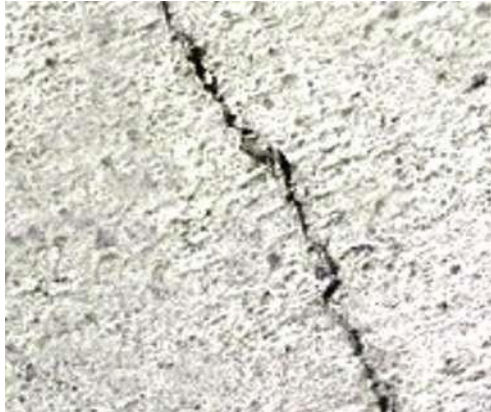
Las grietas en el sustrato de hormigón, pueden transmitirse a través del recubrimiento y llegar a ser claramente visibles con el tiempo, estas grietas pueden aumentar tanto en número como en tamaño.

Grieta antes del recubrimiento

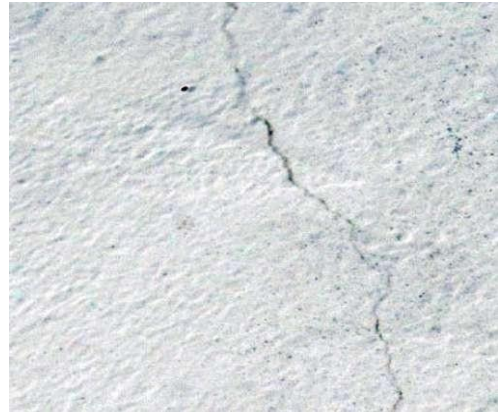
Grieta en revestimiento telegrafada

Las grietas del sustrato son causadas por el desplazamiento y asentamiento del techo después de la construcción original.

- Abrir las grietas a un mínimo de 1 cm de ancho y un mínimo de 3 cm de profundidad.
- Imprimir la grieta si es necesario.
- Rellene con sellador Poliurea Fría PS••1000 al ras de la superficie de hormigón.
- Limpie el área de reparación con solvente, y extienda la limpieza 10••15 cm más allá del área afectada.
- Aplique el material de la capa base sobre cualquier área imprimada e incruste la Banda de refuerzo en la capa húmeda, centrando la tela sobre la grieta cortada.
- Permita curar completamente, aplique material de capa base adicional según sea necesario para encapsular completamente la tela de refuerzo.
- Aplique la capa final, extendiendo la aplicación de material al menos 15 cm más allá del área de reparación.

- Las grietas en movimiento son un problema fundamental relacionado con el sustrato y deben abordarse antes de que se pueda reparar el recubrimiento.
- Una vez que se ha abordado el movimiento, siga los pasos descritos para reparar las grietas estáticas.

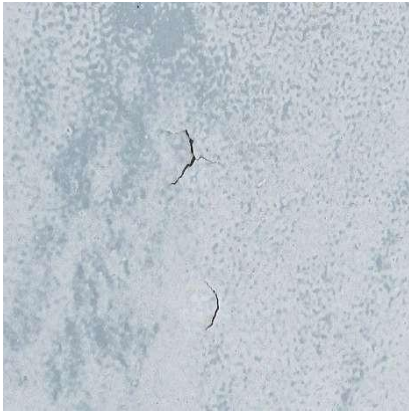
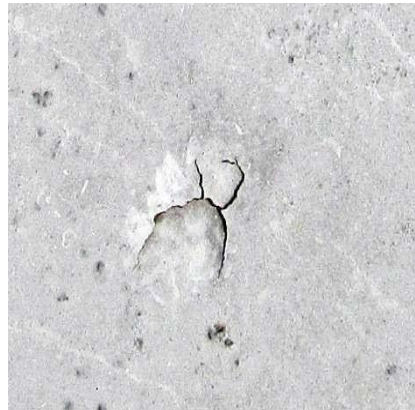
# DAÑO POR GRANIZADA PARA ESPUMA PU

El daño de granizo es un patrón aleatorio de daño físico que varía en tamaño desde el de una moneda de diez céntimos hasta el de medio euro. El daño por granizo generalmente se repite a lo largo de grandes áreas del techo y no se limita a daños localizados.

- **GRANIZO:** El daño es el resultado del impacto de piedras de granizo. Los techos deben inspeccionarse para detectar este tipo de daños después de los informes de tormentas de granizo en la zona de vacío.

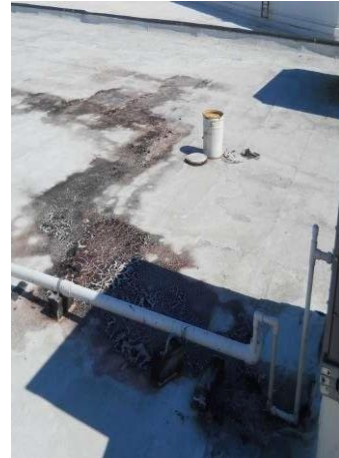
Líneas de drenaje de condensado desconectadas como

Las líneas de drenaje de condensado mal mantenidas dan un resultado un recubrimiento contaminado

1. Retire todo material deteriorado, adhesivos y materiales extraños deteriorados y / o saturados con agua, hasta encontrar sustrato.
2. La superficie del techo afectada debe limpiarse con disolvente. Se pueden requerir escobas de cerdas rígidas o fregonas mecánicas para eliminar los depósitos pesados o la suciedad de la superficie.
3. Extienda la limpieza 10••15cm más allá del área afectada en todas las direcciones. Antes de proceder con la aplicación del recubrimiento, asegúrese de que el sustrato esté limpio, firme y seco.
4. Aplique el recubrimiento y dejecurar.

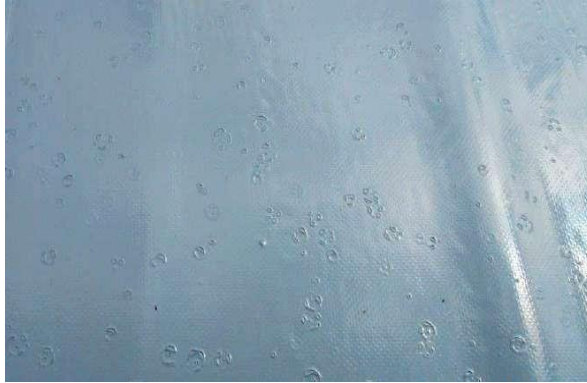
La superficie tiene cráteres o hoyuelos donde la lluvia ha entrado en contacto con el revestimiento no curado.

Lluvia sobre revestimiento no curado.

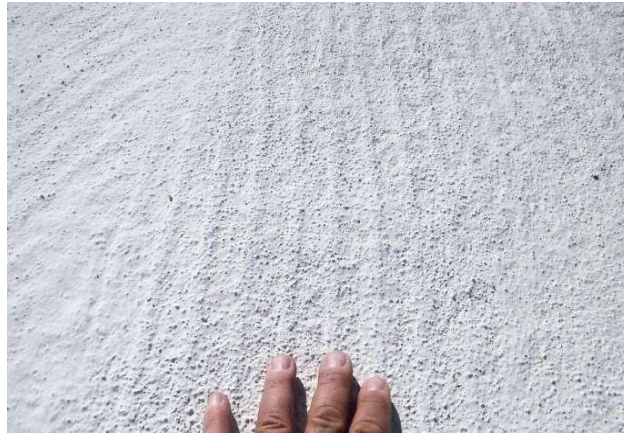
Se usó llana dentada de 2,5 mm para aplicar el recubrimiento y no se volvió utilizó el rodillo de púas.

Las tasas de cobertura y la distribución agregada son inconsistentes

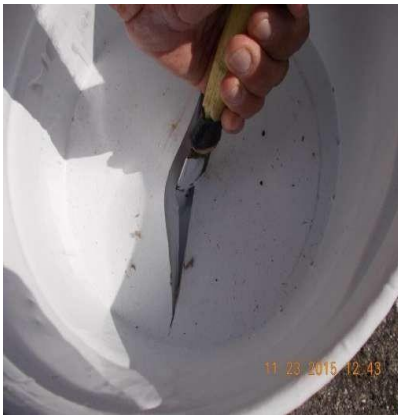
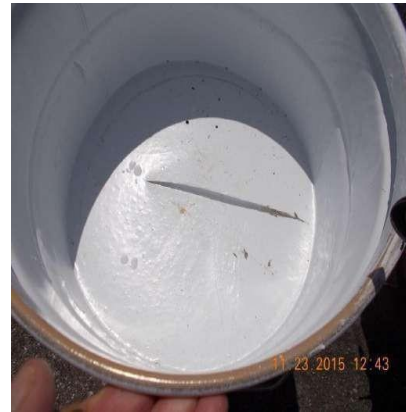
Una piel se forma en la parte superior del envase del producto.
