# Guía Técnica de Soluciones

CAUSAS • REPARACIÓN • PREVENCIÓN

Preparado por el servicio técnico de PS – Septiembre 2018

**POLIUREA SYSTEMS**

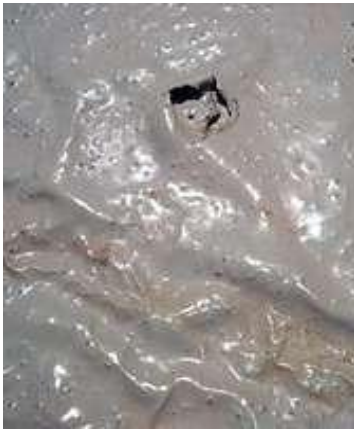
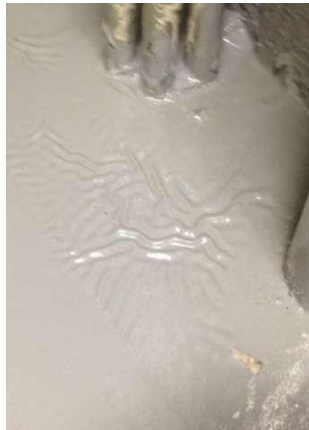
El revestimiento parece estar arrugado, pueden ocurrir múltiples líneas de arrugas paralelas.

- **RECUBRIMIENTO NO CURADO / FUERA DE RELACIÓN:** El material se aplica sobre un producto no curado o fuera de su rango de relación, causando causa estrés en la capa de acabado superior.
- **RECUBRIMIENTO DEMASIADO GRUESO:** Recubrimiento aplicado con un espesor que excede las instrucciones de aplicación.

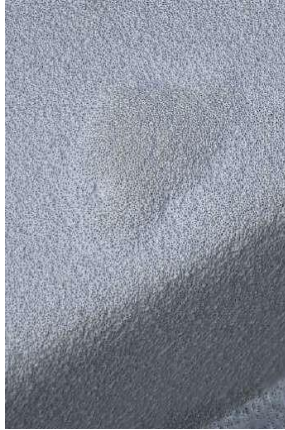
El recubrimiento es gomoso y puede manchar cuando se toca, el recubrimiento también puede deslaminar

Ampolla típica

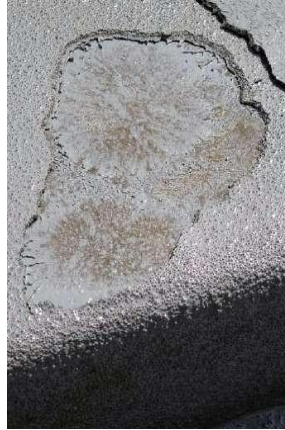
Área por debajo cuando la ampolla se elimina

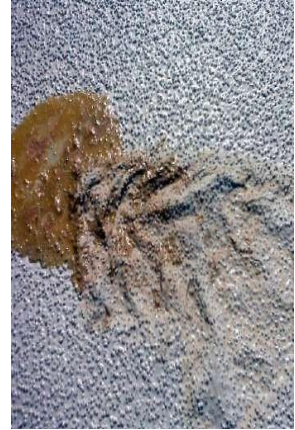
Fuera de relación

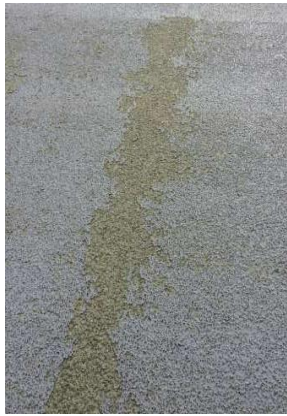
Deslaminación debido a materiales incompatibles

- **ACABADO DE SUPERFICIE INCORRECTO:** La superficie no fue chorreada o erosionada antes de aplicar la membrana o el producto se aplicó sobre imprimación epoxi después de la ventana de 24 horas.
- **HUMEDAD:** Había rocío u otra humedad en la superficie a ser cubierta.
- **CONTAMINACIÓN POR POLVO, SUCIEDAD, ...:** El recubrimiento sobre superficies contaminadas provocará fallas en el recubrimiento, como son la pérdida de adherencia.
- **MATERIALES INCOMPATIBLES:** Los materiales que son incompatibles con el recubrimiento causarán una variedad de problemas, incluida la deslaminación.
- **APLICACIÓN DE CAPA DELGADA:** Una capa superior final aplicada a consumos de cobertura insuficientes puede deslaminarse y pelar del sistema de recubrimiento.

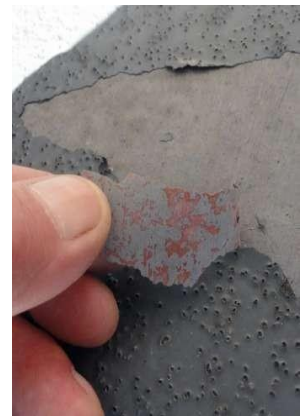
Deslaminación por mala preparación del soporte

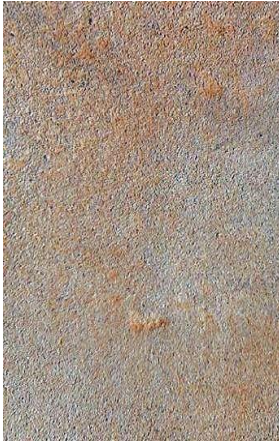
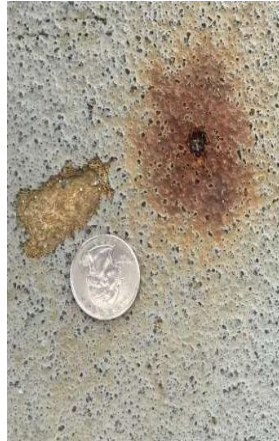
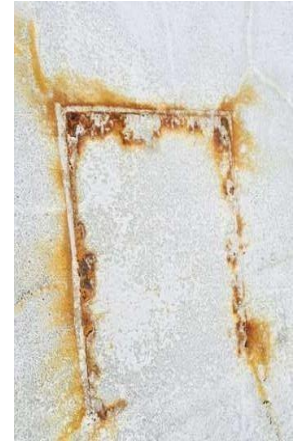
Hay manchas de oxidación de color marrón rojizo en el revestimiento. La presencia de óxido puede ser puramente estética o puede indicar una condición que afecta la integridad del sistema de recubrimiento.

- **GRANOS DE PULIDO METÁLICOS:** Las manchas de óxido se desarrollan cuando las perlas de granallado utilizadas durante la preparación de la superficie no se eliminan adecuadamente. Las manchas de óxido contaminarán todo el sistema si no se elimina el metal antes de aplicar el sistema de recubrimiento.
- **METAL EN ÁRIDOS:** El óxido también puede desarrollarse a partir de trazas metálicas contenidas en los áridos.
- **BARRA O MALLA:** también puede aparecer óxido de la barra de refuerzo o una malla demasiado cerca de la superficie.

- **GRANALLADO CON CHORRO DE ARENA (o similar):** Elimine todo el hierro y los residuos de metal de la superficie del sustrato, incluidas las grietas y las juntas.
- **SALIENTES METÁLICOS:** Después de que se haya limpiado la superficie y se haya completado el chorreo con granalla, inspeccione para ver si hay barras de refuerzo y/o malla cerca de la superficie. Si la barra de refuerzo o malla está cerca de la superficie, puede ser necesario que el propietario consulte con un Técnico de estructuras metálicas.

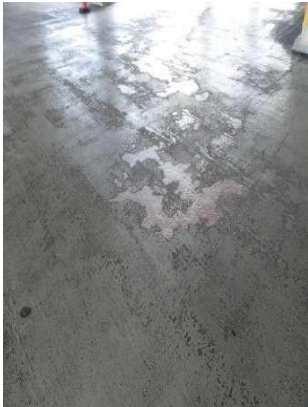
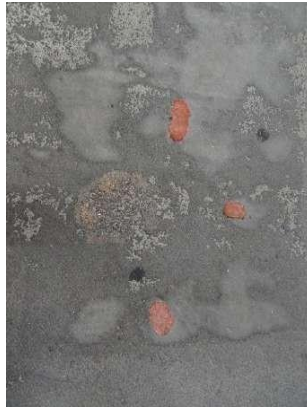
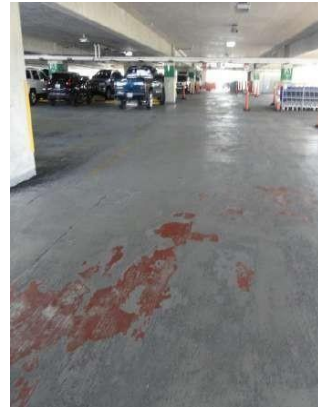
El revestimiento está desgastado, dejando al descubierto la imprimación y el hormigón desnudo.

- **SISTEMA INCORRECTO ESPECIFICADO:** El sistema aplicado no está diseñado para áreas de servicio pesado como carriles de conducción, giros, etc...
- **CONTAMINACIÓN POR HUMEDAD:** desgaste prematuro debido a la contaminación por humedad durante la aplicación.
- **MEZCLADO INCORRECTO:** No mezclar los componentes adecuadamente antes de la instalación, raspando el material sin mezclar de las paredes de los cubos, tiempo de mezcla insuficiente para una dispersión adecuada o una paleta mezcladora contaminada, resultando en componentes fuera de proporción y evitando el desarrollo apropiado de las propiedades físicas.

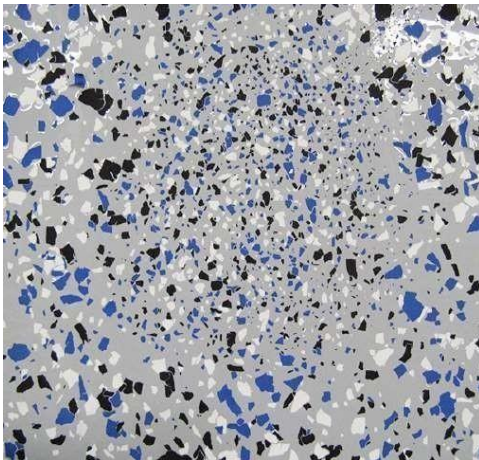
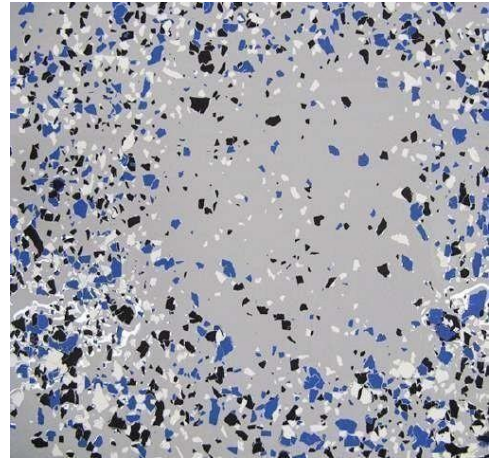
El espolvoreado de chips decorativos es un factor clave en la estética de un sistema de pavimentos decorativo, la dispersión de chips tiene que ser homogénea y sin acumulaciones para obtener una apariencia uniforme.

- **CHIPS DECORATIVOS TRANSMITIDOS DEMASIADO RÁPIDAMENTE:** Esto deja un desembolso desigual en la capa base, es importante que la persona que transmite los chips decorativos, se tome su tiempo para garantizar que la cobertura sea uniforme.
- **COPOS ROTOS DURANTE LA TRANSMISIÓN:** Esto ocasiona variaciones en el tamaño de los copos. La variación de tamaño de los copos en el pavimento se debe a que se rompen los copos en la mano mientras los transmite. Además, cada vez que se recoge más copos del cubo se rompen inadvertidamente.
- **COPOS PEGADOS:** Una vez que se hayan introducido los copos pegados en la capa base húmeda, permanecerán así y secarán formando una acumulación.

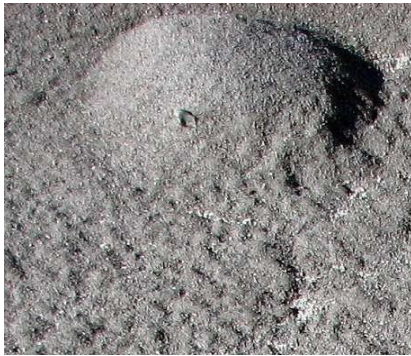
Las ampollas de espuma poliuretano son burbujas de tamaño mediano a grande en la superficie de la espuma. Por lo general, están dispersos aleatoriamente.

Ampollamiento del producto cerrado

- Corte la ampolla hasta eliminar toda la espuma no adherida.
- Inspeccione el área debajo de la ampolla en busca de degradación, humedad u otros contaminantes. Elimine cualquier contaminante y/o espuma degradada.
- Sobrellene el vacío creado por la eliminación de ampollas con espuma de reemplazo hasta que exceda el nivel de la superficie del techo.
- Recorte y lije el exceso de espuma.
- Limpie con solvente el revestimiento existente más allá del área de reparación.
- Cubra el área de reparación con el sistema de sistema de techado, superponiéndose un mínimo de 15 cm con el recubrimiento existente.

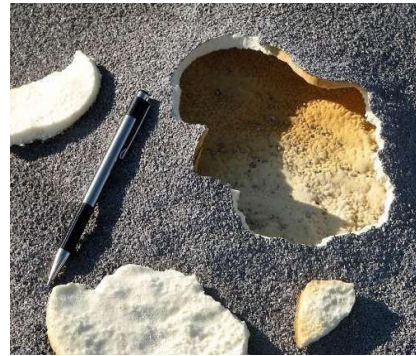
Ampollamiento del producto abierto

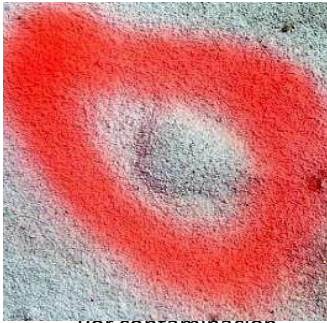
Las ampollas de revestimientos se ven como burbujas de pequeñas a medianas en la superficie del recubrimiento y pueden estar dispersas aleatoriamente o centralizarse en un solo lugar. La ampolla abierta generalmente será una burbuja única y será lisa sin la presencia de un agujero de alfiler o múltiples celdas.

Por contaminación

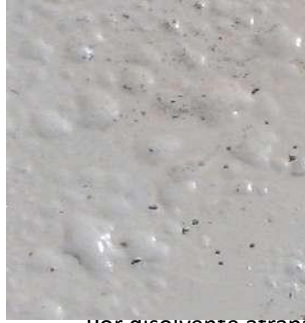
Por disolvente atrapado

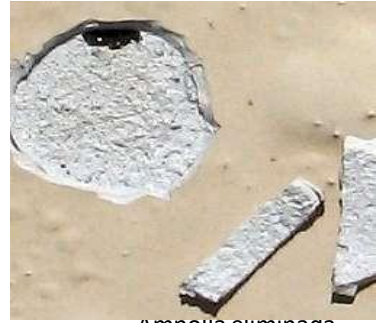
Ampolla eliminada

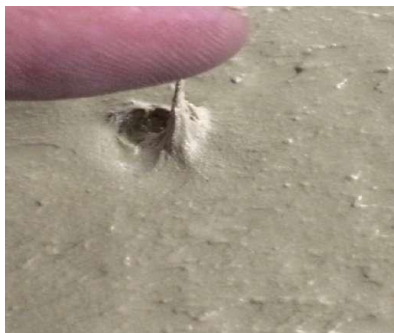
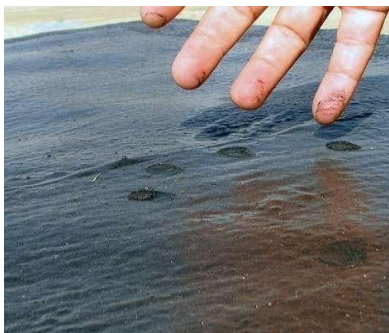
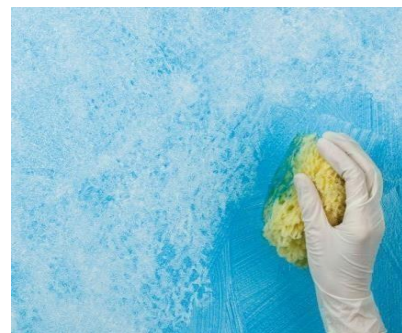
Después de que haya transcurrido el tiempo de curado esperado, el recubrimiento aún está blando y puede transferirse cuando se toca.

- **TEMPERATURAS EN FRÍO:** Los tiempos de curado se publican típicamente a 23°C con 50% de humedad relativa, a medida que las temperaturas caen por debajo de los 15°C y la humedad relativa cae por debajo del 30%, se puede esperar que los tiempos de curado se extiendan mucho más de lo estipulado.

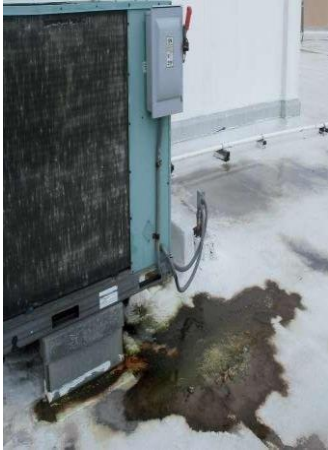
La descarga de las líneas de condensación de los equipos del techo causa contaminación del revestimiento.

Líneas de drenaje de condensado desconectadas como

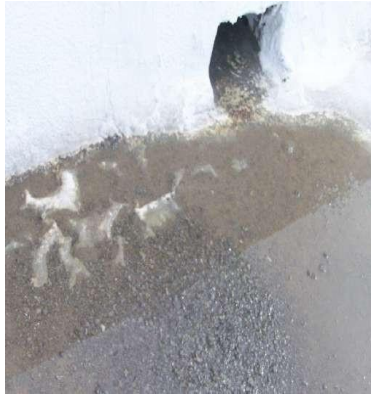
Un sumidero instalado incorrectamente puede provocar el encharcamiento de agua y evitar el drenaje en puntos bajos. Los drenajes deben limpiarse periódicamente para eliminar los desechos y permitir un drenaje adecuado del techo.

Sumidero instalado demasiado alto.

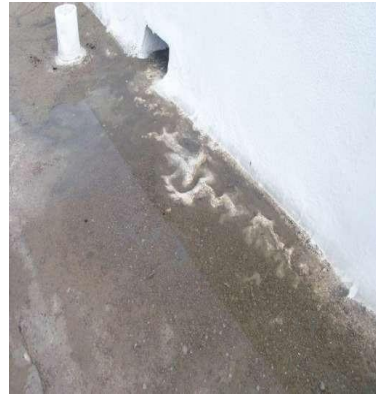
Deslaminación por sumidero ocluido y estancamiento de agua
